# 12/3 現場視察—長良川河口堰開門で塩害は発生するのか？

## 10 / 24、長良川河口堰県民調査団 質疑メモ（抜粋）

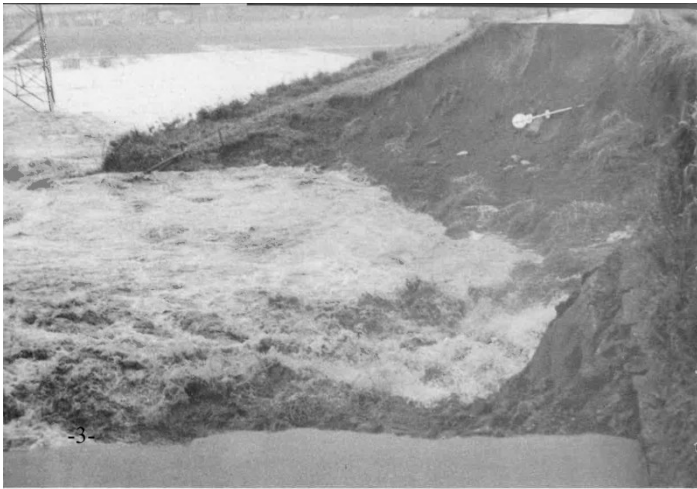
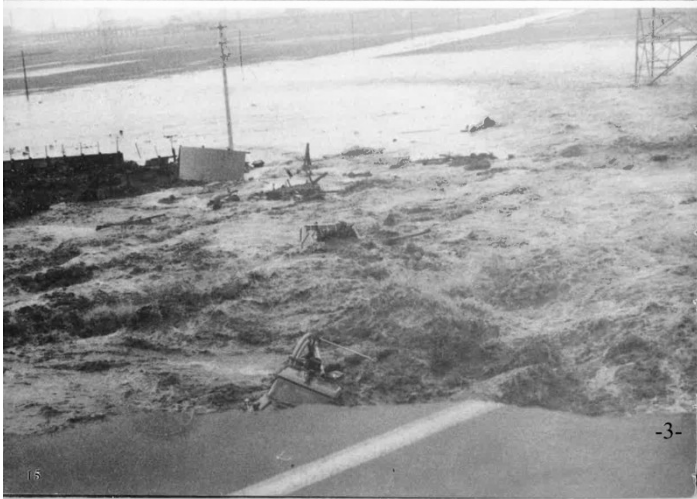
左・上  
濁水はすき  
まじい勢い  
で安八町へ  
流れ込む

左・下  
濁流は隠れ難い、あつ  
という間に、水防作業  
中の借車やイモを流  
し流しこんだがる。

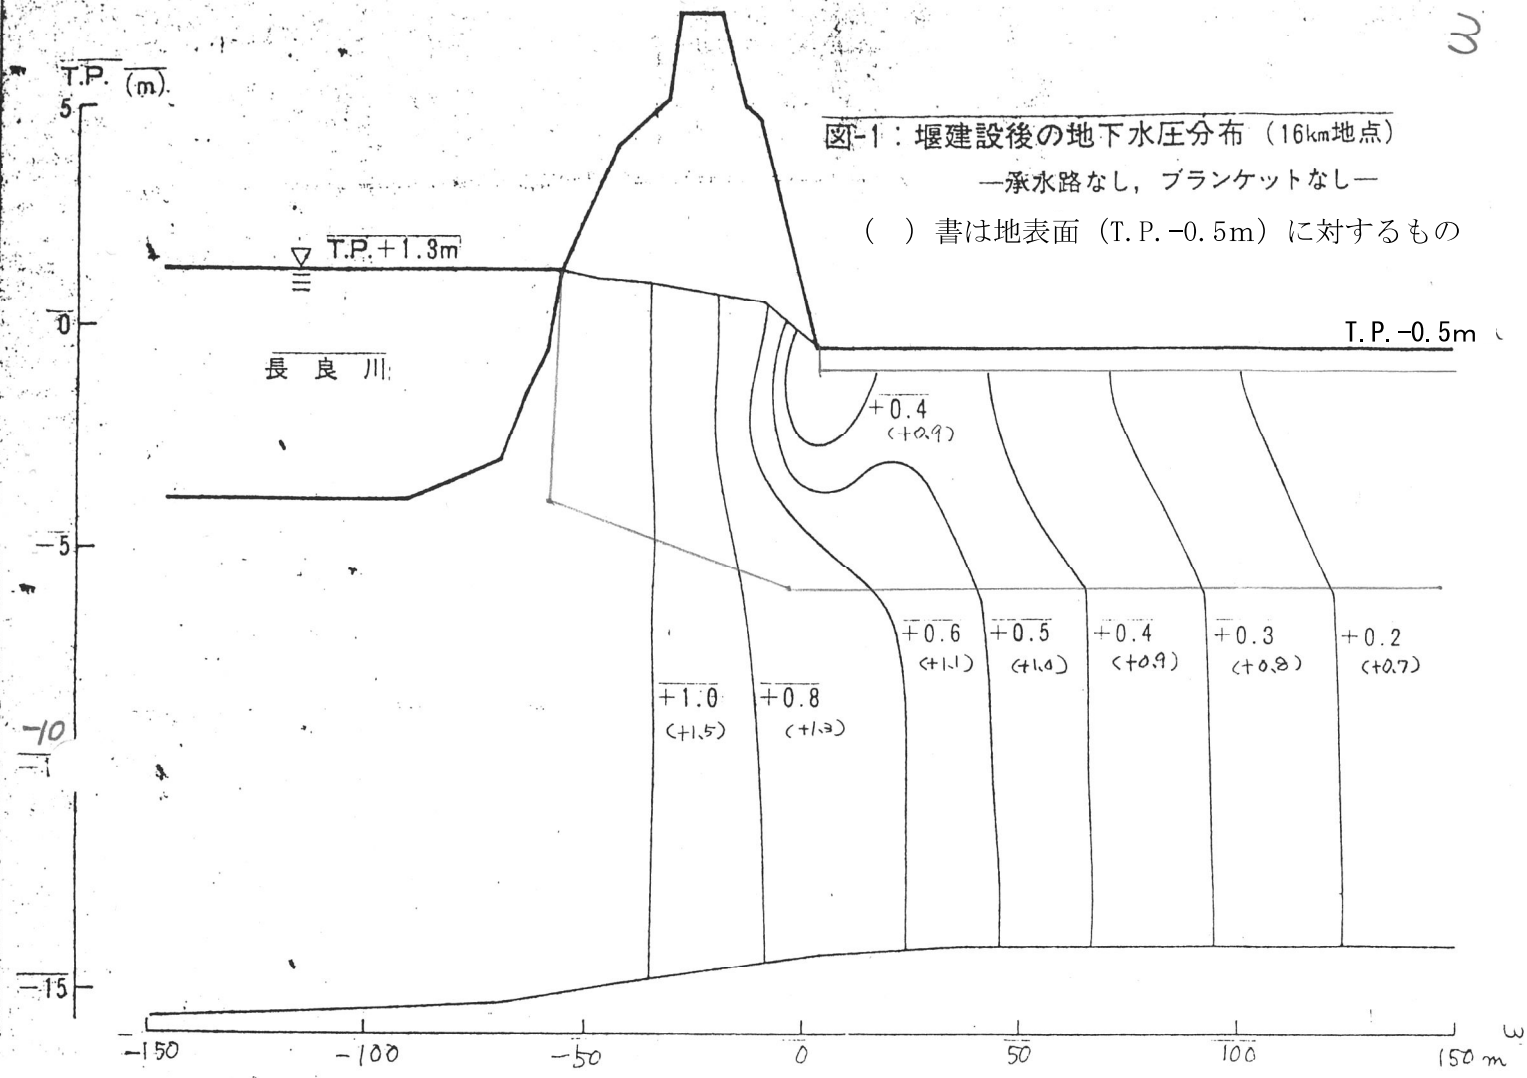
図-1：堰建設後の地下水压分布（16km地点）

— 承水路なし，プランケットなし —

( ) 書は地表面（T.P. -0.5m）に対するもの

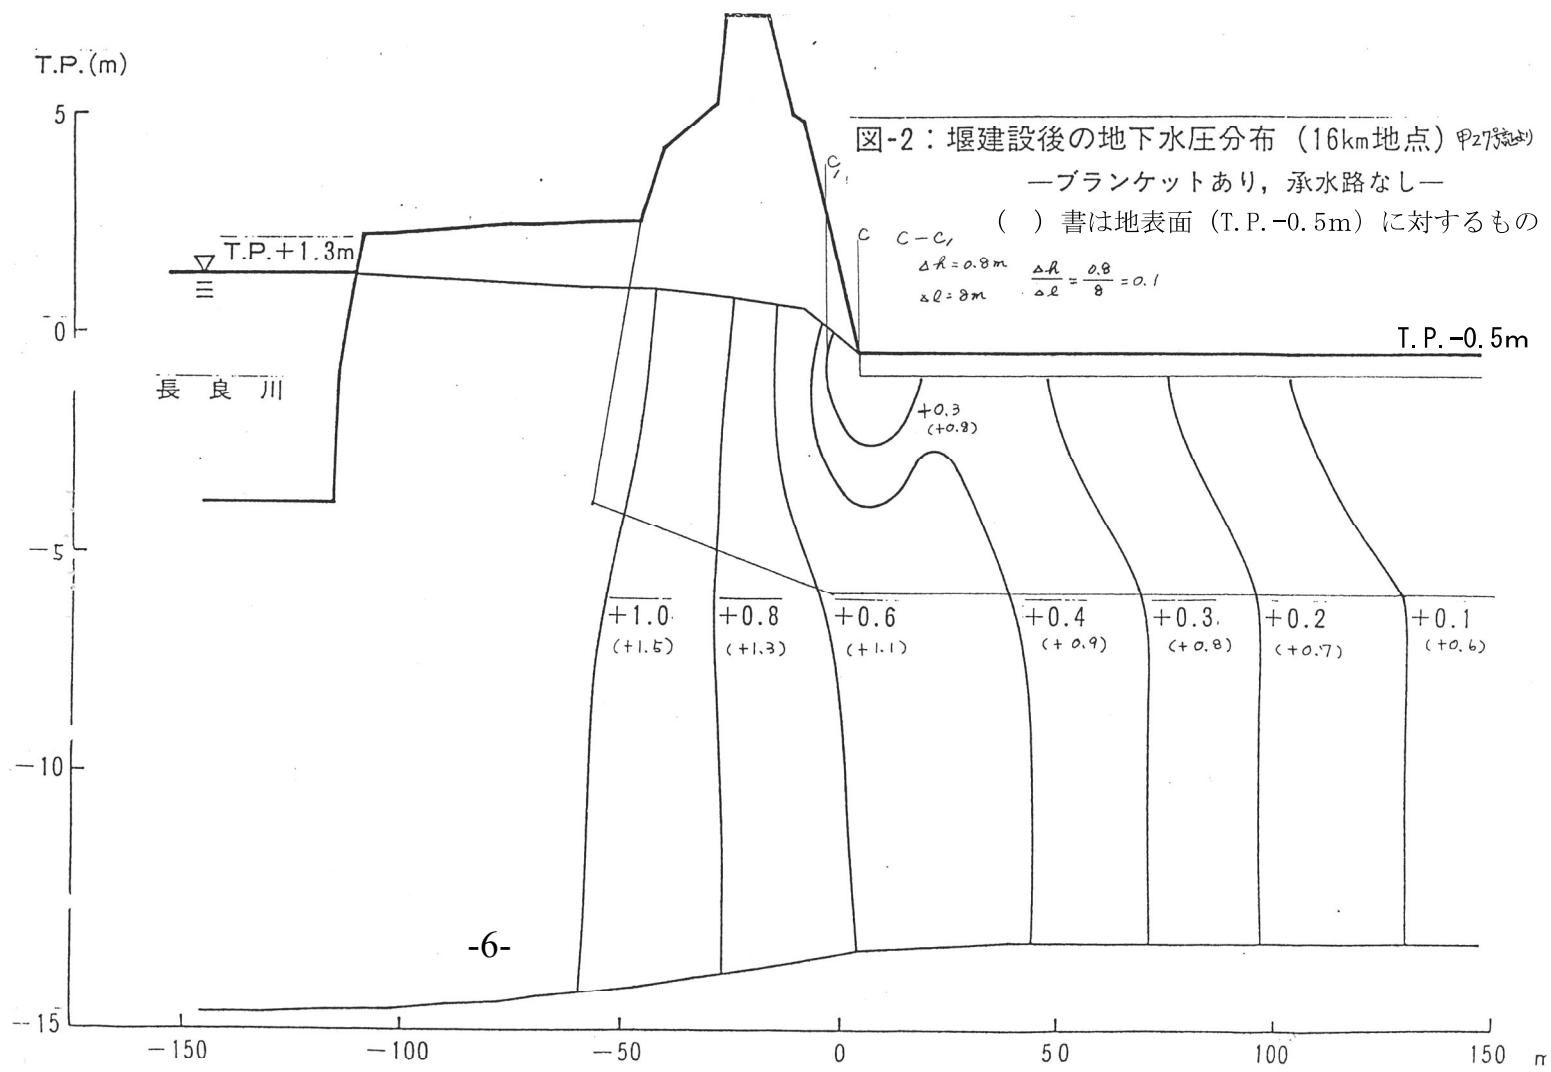
図-2：堰建設後の地下水压分布（16km地点） $\phi 273$

— プランケットあり，承水路なし —

( ) 書は地表面（T.P. -0.5m）に対するもの

$$\begin{aligned} \Delta h &= 0.8 \text{ m} \\ \Delta l &= 8 \text{ m} \\ \frac{\Delta h}{\Delta l} &= \frac{0.8}{8} = 0.1 \end{aligned}$$

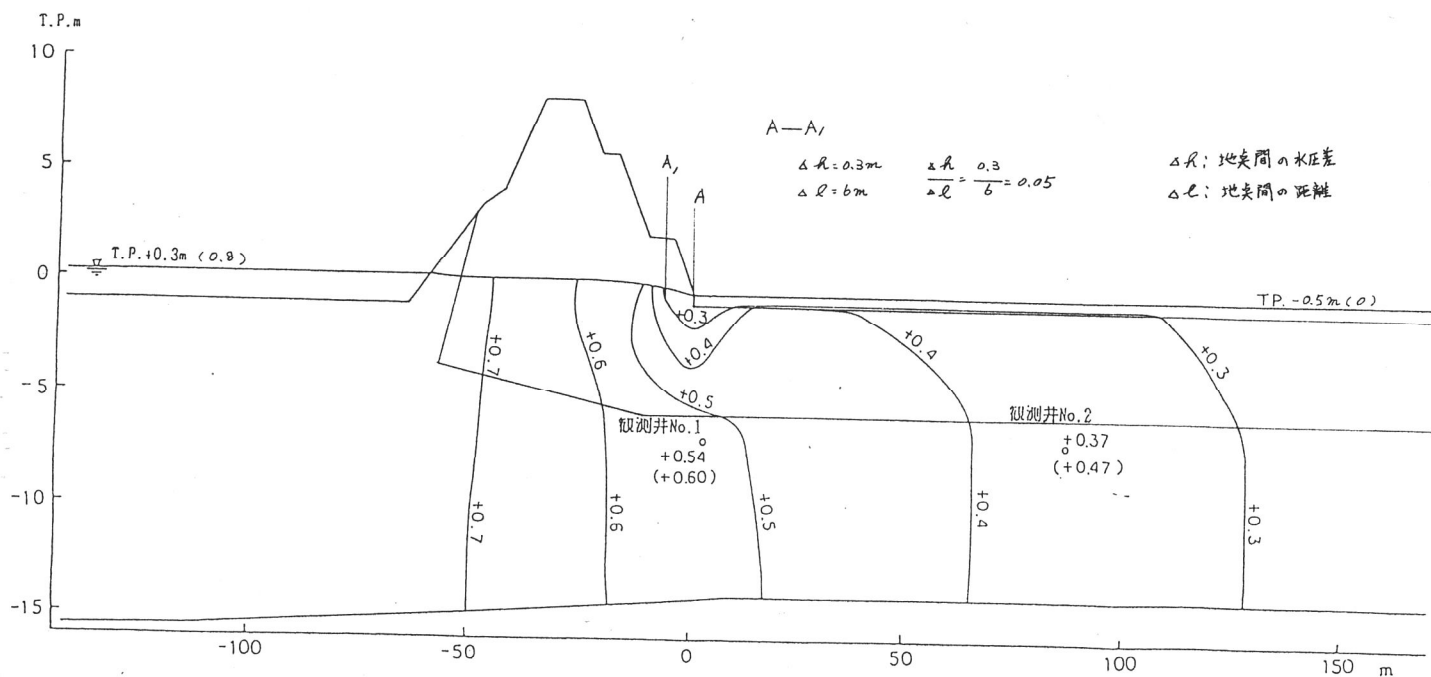
図-6 漏水対策施工前の地下水圧分布 (乙95号証より)  
長良川右岸16km地点

(注) 各地下水圧値は、地表面(T.P. -0.5m)に対するものである。  
( ) 内は観測値である

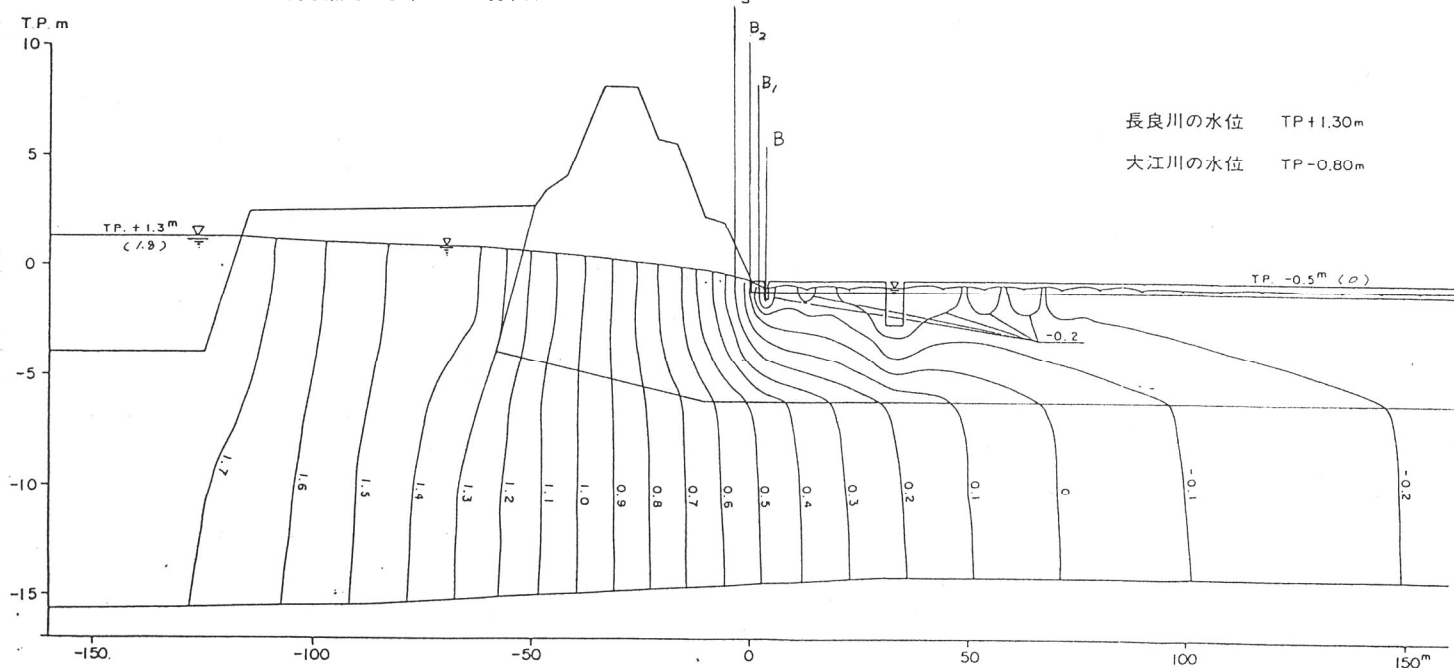
図-7 堰建設後の地下水圧分布(295号証より)

$$B-B_1 \quad \frac{\Delta h}{\Delta l} = \frac{1m}{1m} = \frac{\Delta h}{\Delta l} = \frac{0.1}{1} = 0.1$$

$$B-B_2 \quad \frac{\Delta h}{\Delta l} = \frac{0.3m}{4m} = \frac{\Delta h}{\Delta l} = \frac{0.3}{4} = 0.075$$

$$B-B_3 \quad \frac{\Delta h}{\Delta l} = \frac{0.5m}{7m} = \frac{\Delta h}{\Delta l} = \frac{0.5}{7} = 0.071$$

長良川の水位 T.P. +1.30m  
大江川の水位 T.P. -0.80m

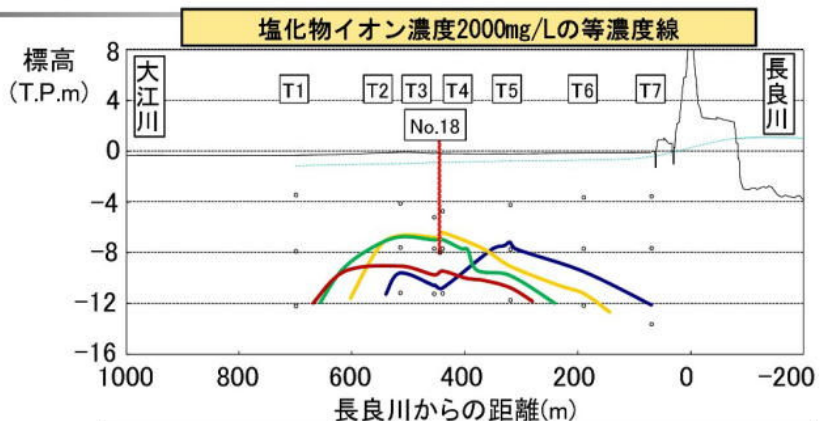
- ・ 塩化物イオン濃度分布 (水平方向)の経年変化

長良川側から大江川方向へ塩化物イオン濃度の高い領域が移動している傾向が見られる。

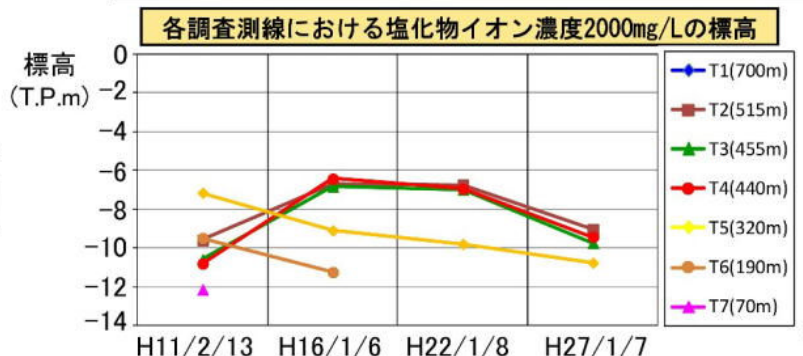
- ・ 塩化物イオン濃度分布 (鉛直方向)の経年変化

塩化物イオン濃度の高い領域は、地中の深部方向に変わっている傾向が見られる。
