# 長良川下流域生物相

## 調査報告書2010

河口堰運用15年後の長良川

長良川下流域生物相調査団

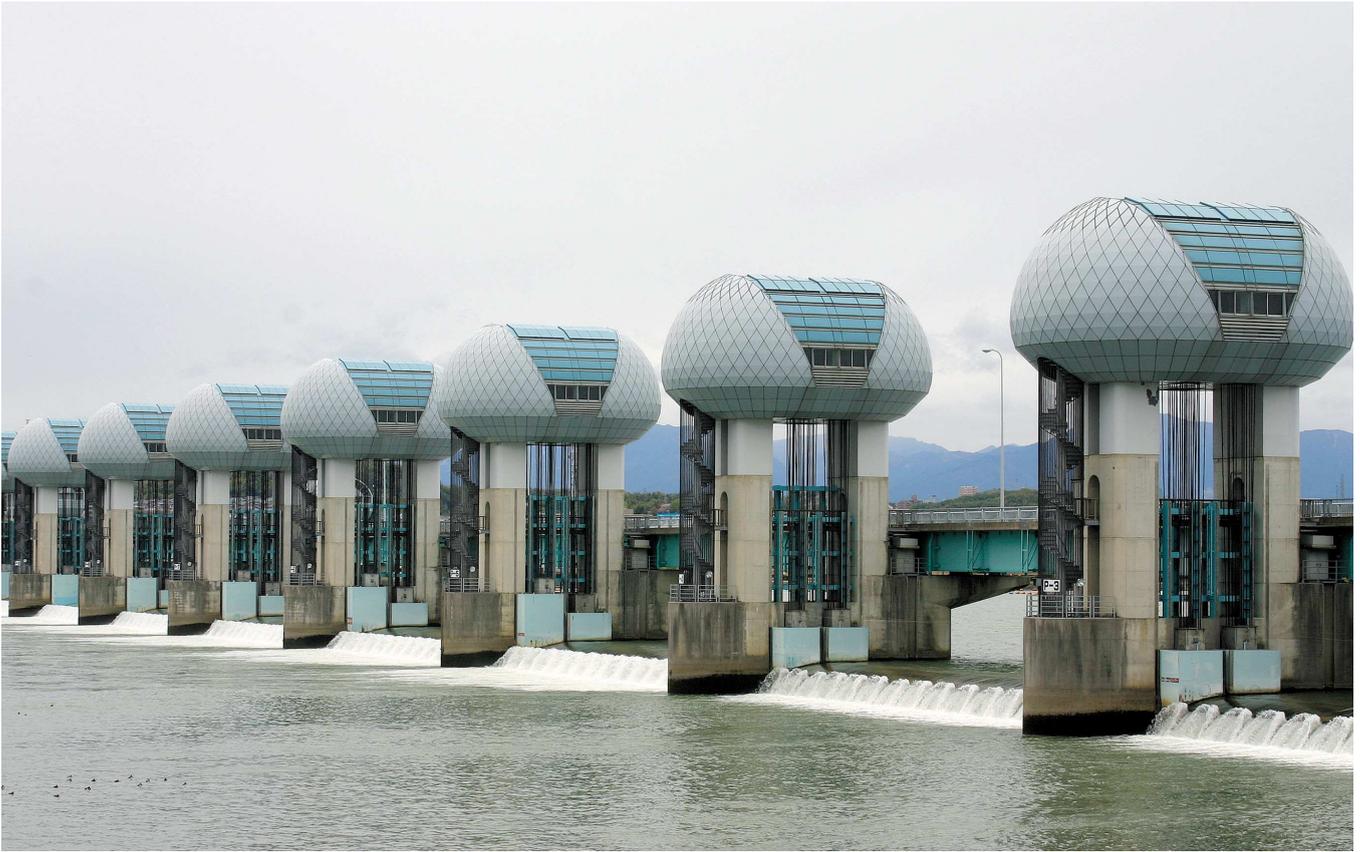
長良川河口堰 下流側より撮影  
(写真1)

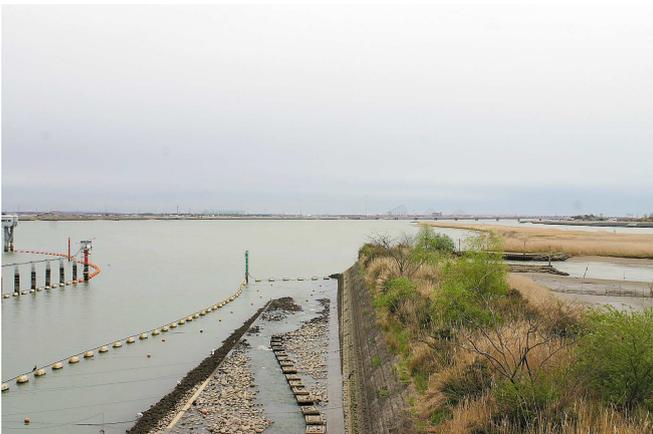
河口堰より撮影した長良川の景観  
植物は全く見当たらず  
(写真2)

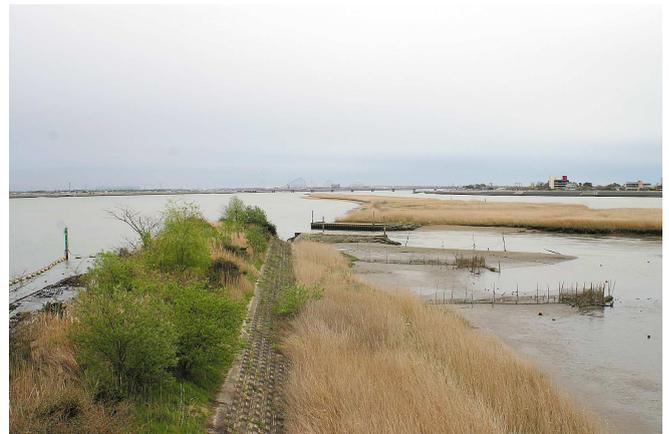
同位置よりカメラを少し右へ振る  
画面大半揖斐川のアシ原・ヤナギなどの景観  
(写真3)

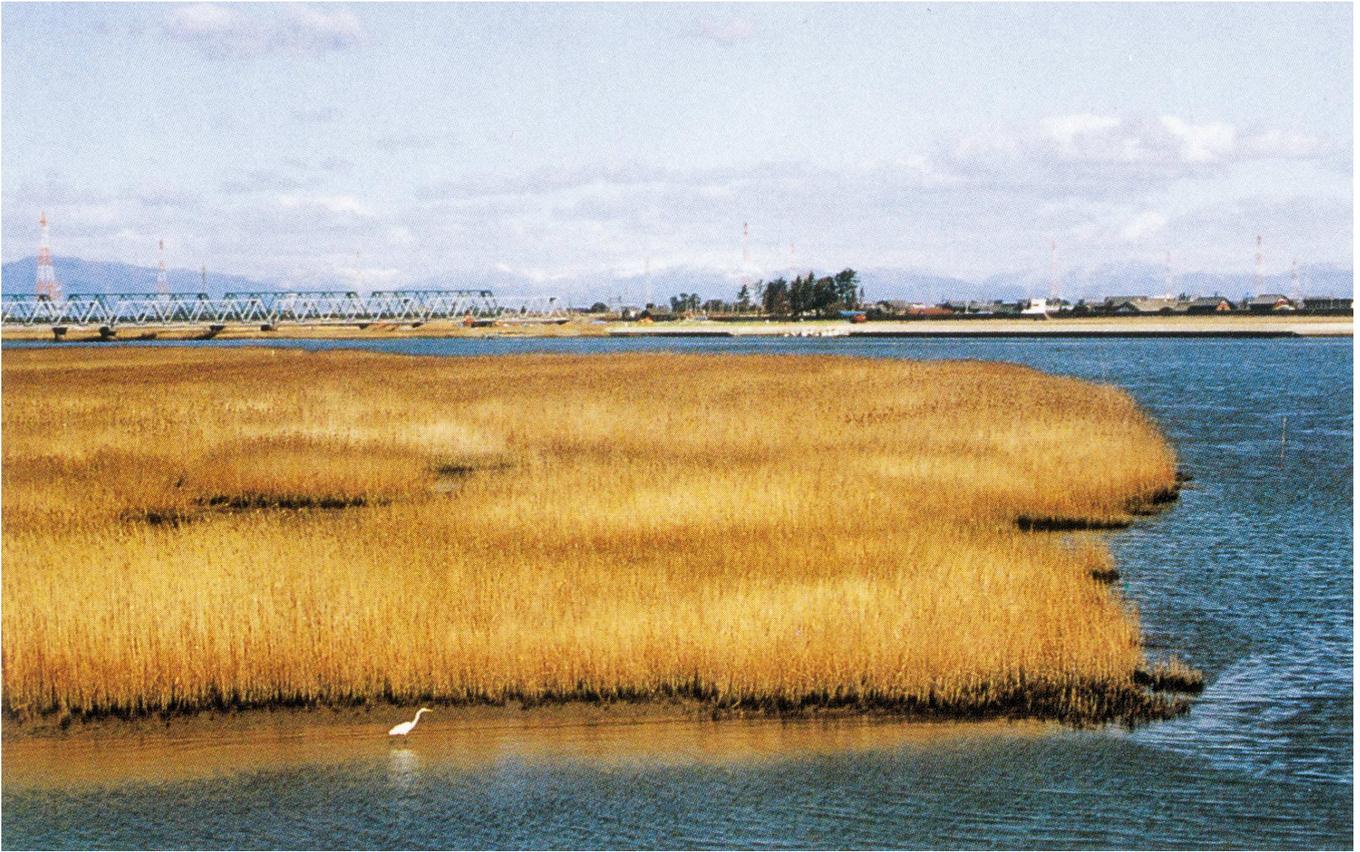
前報告書掲載 河口堰で消滅するアシ原（6.2 km地点）伊勢大橋より撮影  
（写真4）

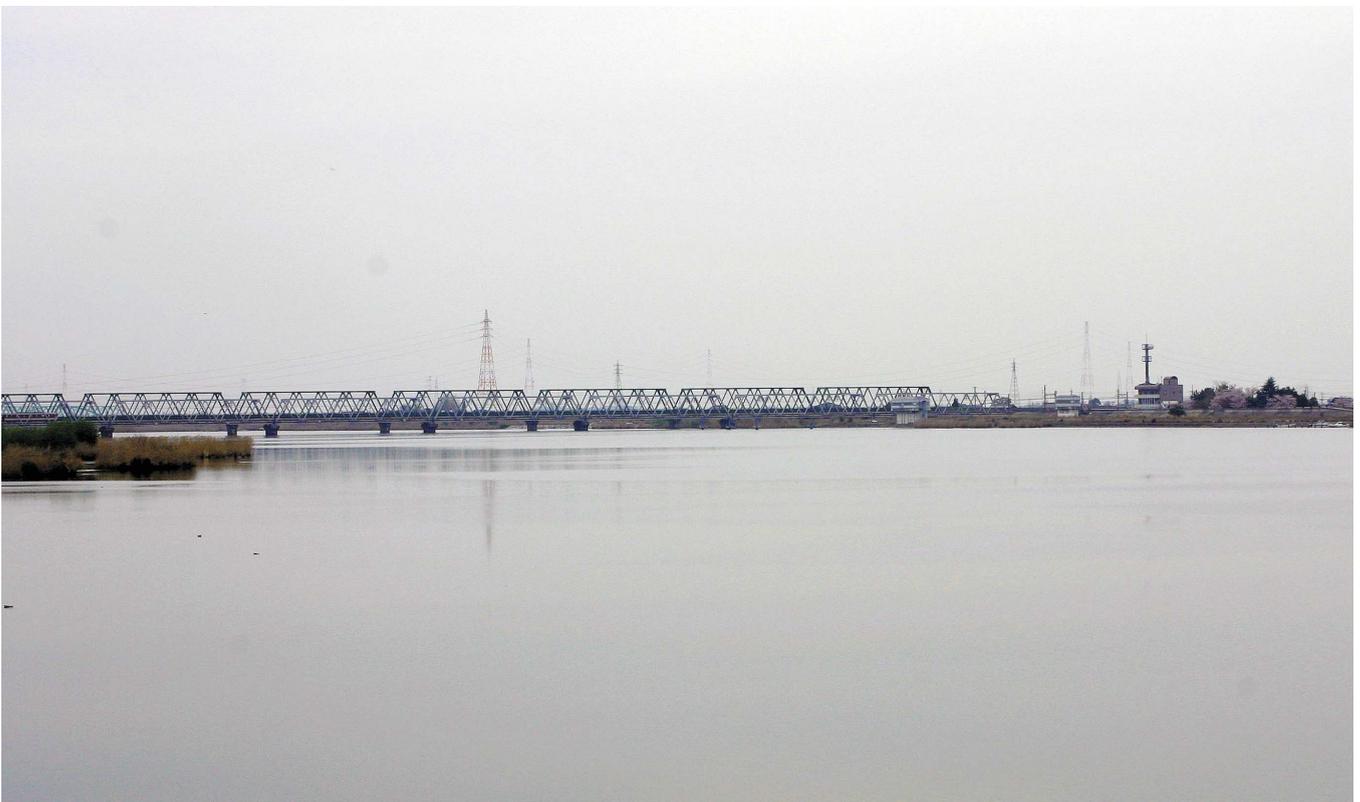
河口堰で消滅したアシ原（画面右端の植物群落はオギとヤナギ）  
同一地点で撮影（但し、植物群落を取り込むため、少々左へカメラを振る）  
（写真5）

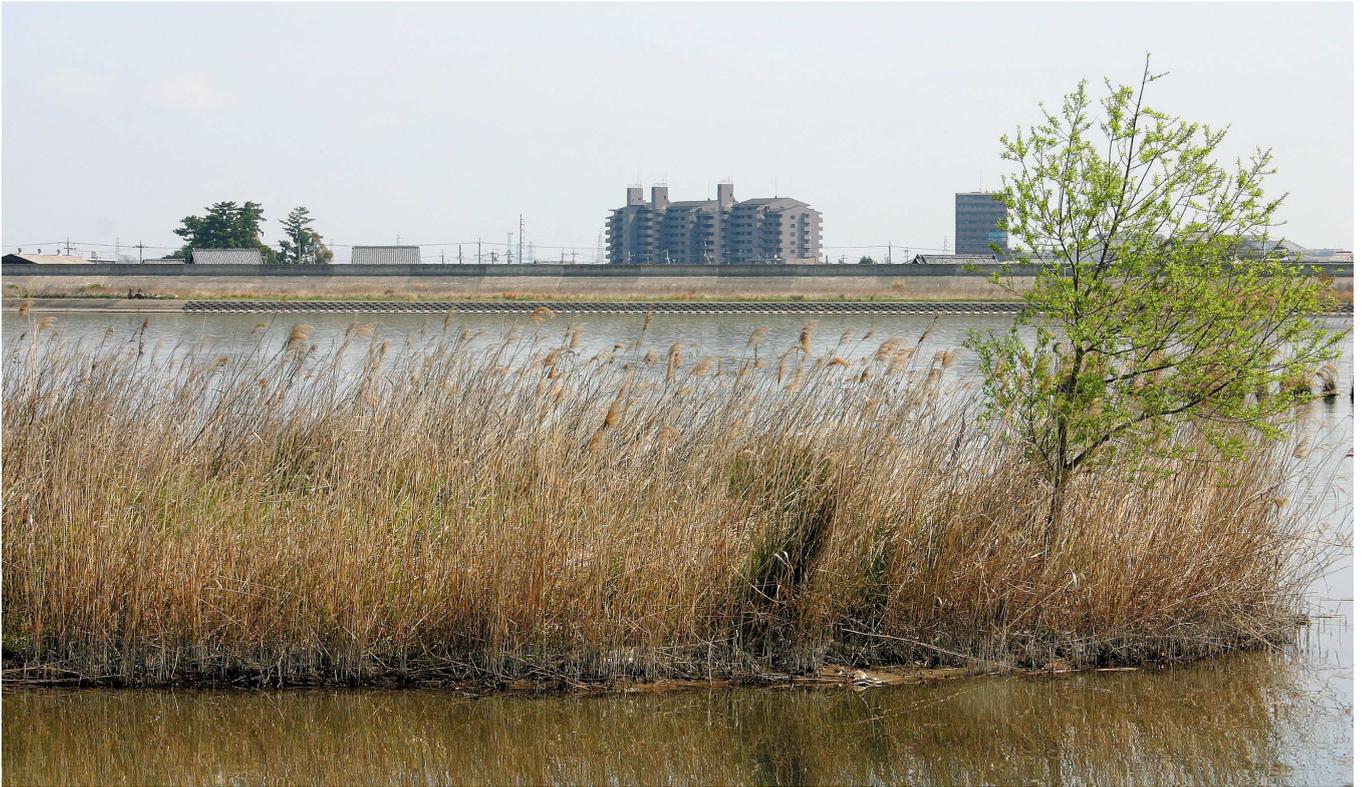
旧建設省が復元したアシ原 繁茂しているのはオギやヤナギ  
写真5の植物群落を、右岸から撮影  
(写真6)
