長良川河口堰とは？

- 三重県の長良川の河口部に治水と利水を目的に作られた堰(河口堰)。
- その建設に当たり、治水や治水の観点から建設を望む声がある一方、長良川の生態系や漁業などへの悪影響などが懸念され反対運動が起こり、建設の是非をめぐる論争が発生した。

長良川下流生物相調査団とは

植生はどのように変化したか

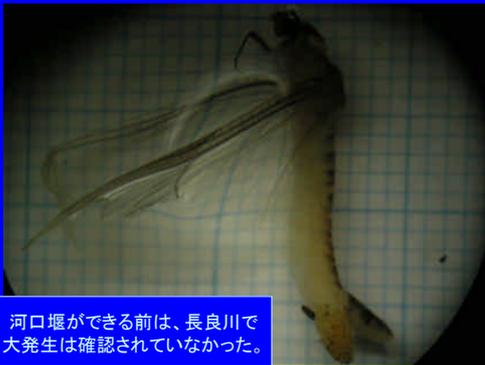
隣の木曾川では、木曾川大堰(馬飼大橋)から上流の湛水区間で大発生

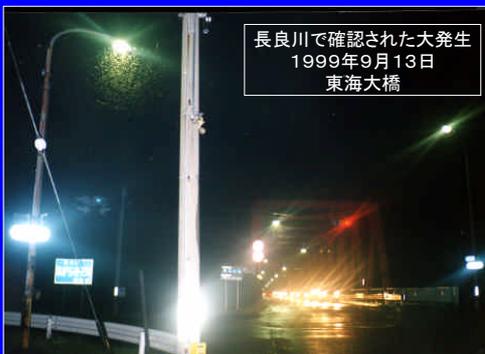
長良川で確認された大発生
1999年9月13日
東海大橋

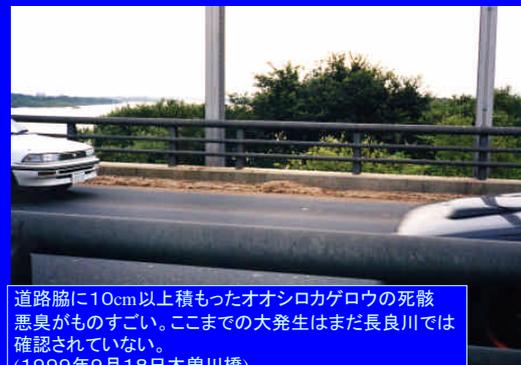
道路脇に10cm以上積もったオオシロカゲロウの死骸
悪臭がものすごい。ここまでの大発生はまだ長良川では確認されていない。
(1999年9月18日木曾川橋)
