観察 1

快晴。午前 10 時木曾三川公園 P 3 駐車場に集合し、木曾川（河口から約 14 km）の水辺に降りて観察。

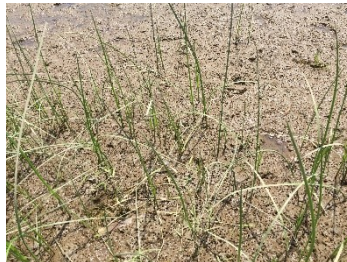
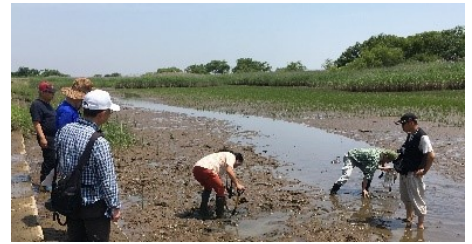
サンカクイとイトメが作る穴

←イトメ

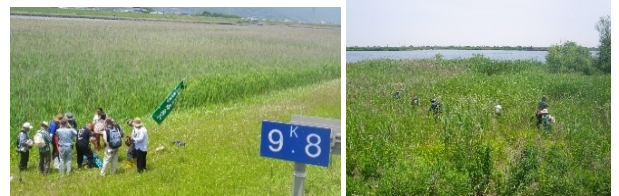
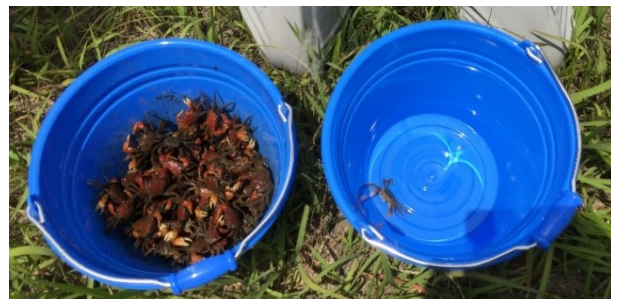
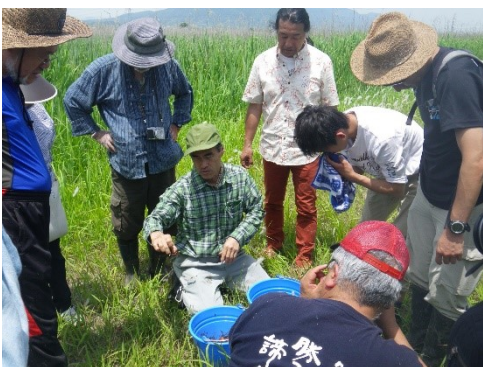
長良川・揖斐川背割り堤の河口から 9.8 km 地点に移動。午前 10 時 30 分より、長良川の岸边、揖斐川（左図）のヨシ原に同じ人が入りそれぞれ 5 分間「カニ採取」をした。

長良川（右）の岸边はオギに覆われ、柳などの樹木も多い。取れたカニは「アカテガニ」1 匹だけ。

揖斐川（左）のヨシ原では、ベンケイガニ・クロベンケイガニが 8 1 匹（♂33・♀22・未判別 26）採取された。

ベンケイガニ

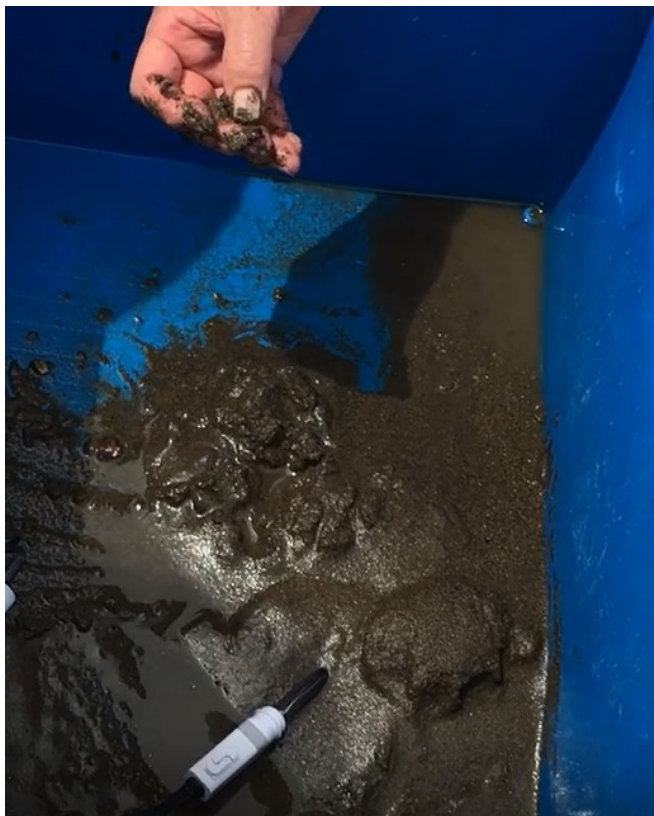
PM1:30 河口から4km	揖斐川	長良川
水深(潮位 TP -0.2m) :m	2.8	3.7
水温: °C	22.4	22.9
状況など 採泥器(20*20*20)、 (15*15*15)	砂 あさり大1個 1.7ミリ しじみ 5ミリ~9ミリ 8個	ヘドロ 貝無し
酸化還元電位(ORP) :mv	+227	-350

赤須賀漁港で昼食・休憩後、午後1時から2隻の船に分乗し、河口から約4.0km地点（河口堰下流側1.5km）で揖斐川、長良川の川底の砂泥を採泥器2機で採取し調査。下表のとおり、長良川はヘドロ。貝はいない。
